## BAC Professionnel Maintenance des Véhicules

### DOSSIER E32

Communication technique : Diagnostic  
mécanique

**Support du diagnostic :**      *Le système d'embrayage*

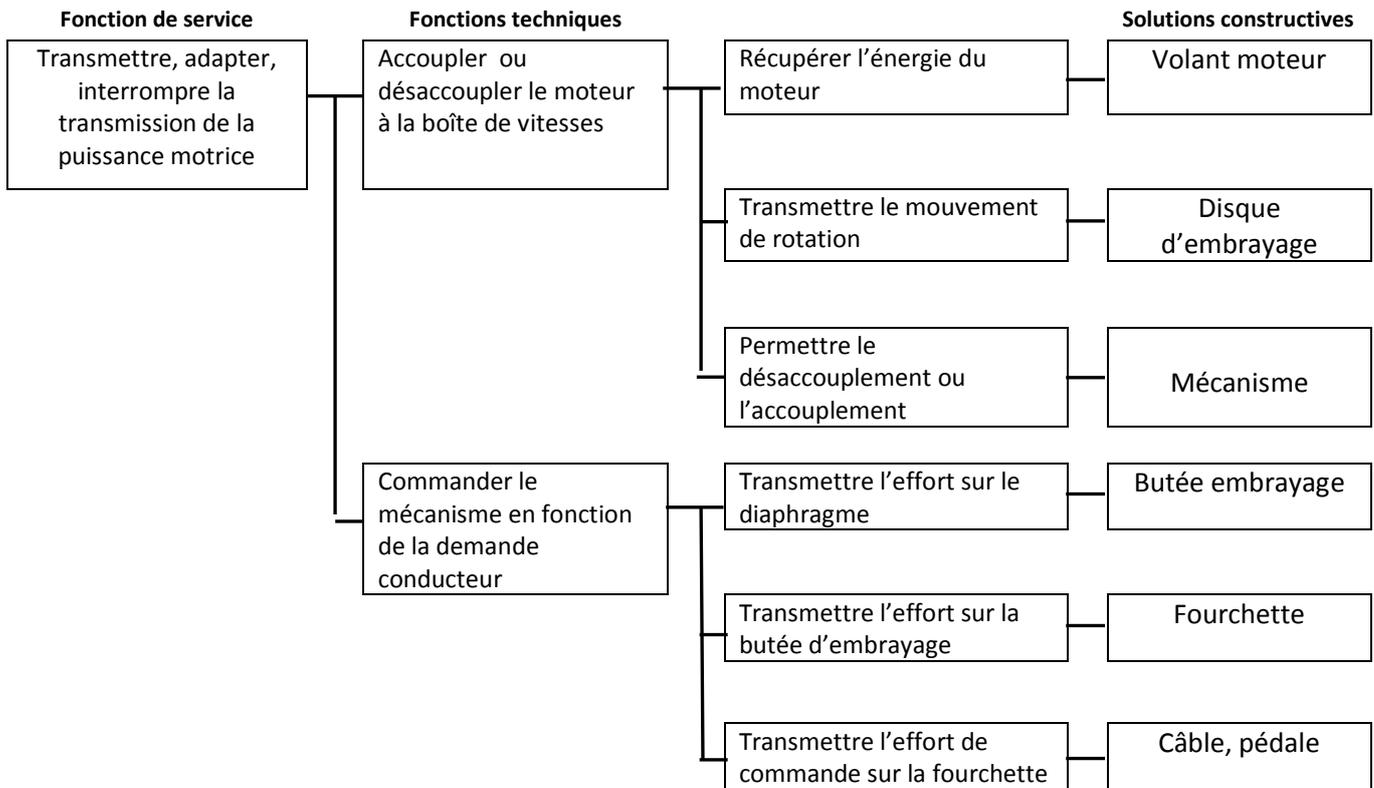
Afin de pouvoir émettre des hypothèses, je propose de faire une étude fonctionnelle et structurale en utilisant le diagramme de « FAST » :

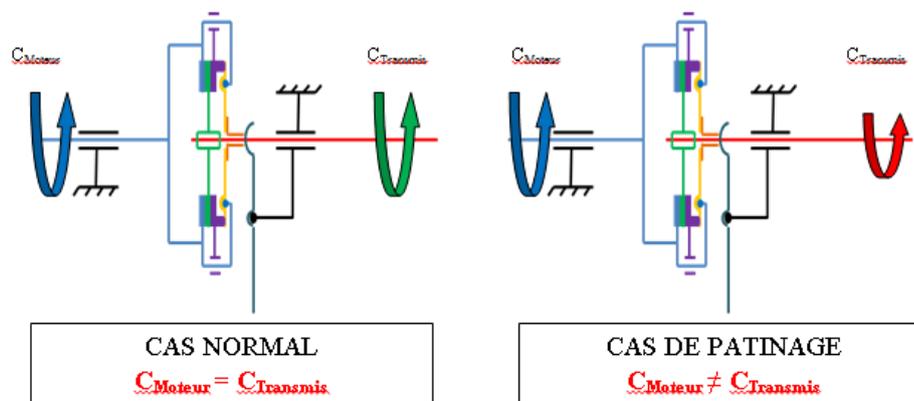
Etude du principe

$$C_T = R_{\text{moy}} \cdot \mu \cdot n \cdot F_p$$

Avec :  $C_T$  en N.m  
 $R_{\text{moy}}$  en m  
 facteur de frottement  
 n nombre de surfaces en contact  
 $F_p$  en N

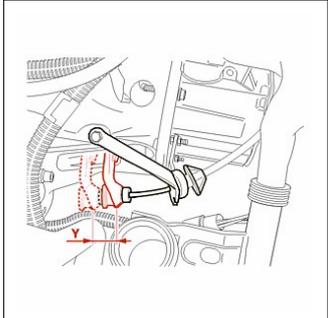
Valeur constructeur	Valeur relevée	Bilan
≥ 24 mm	24,2 mm	Le réglage de la course de la pédale est correct

<p>Figure : B2BK060C</p> <p>Vérifier la course de la fourchette. Si Y &gt;= à 24 mm : Réglage correct. Si Y est inférieur à 24 mm : Remplacer le câble d'embrayage.</p>

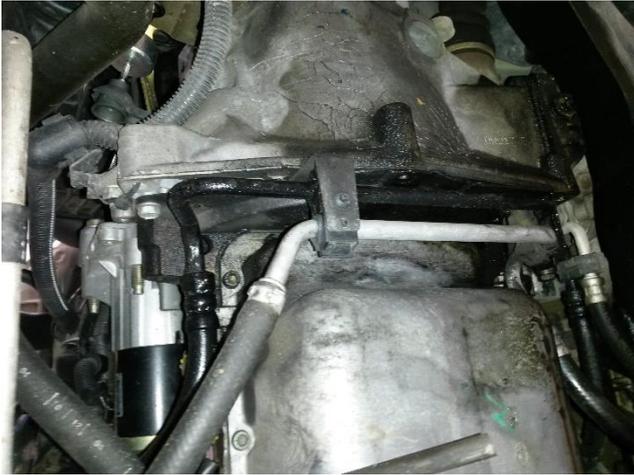
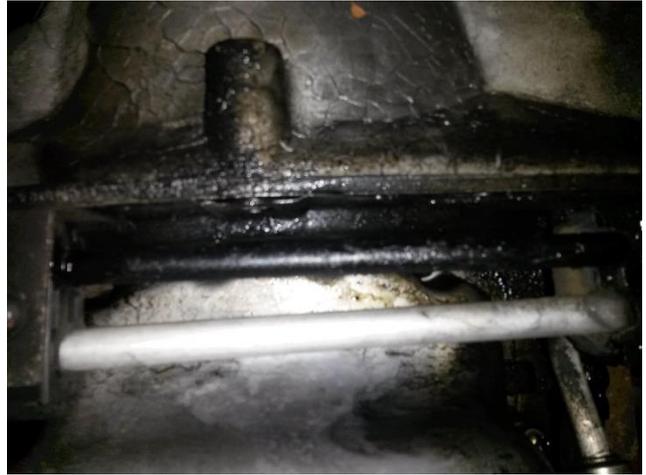
Véhicule sur un pont élévateur, j'ai contrôlé visuellement d'éventuelles suintements ou fuites d'huile sous le compartiment moteur :

Suite aux traces d'huile repérées entre la cloche d'embrayage et le bloc moteur, j'ai décidé d'enlever la tôle protectrice du volant moteur pour valider le cheminement de la fuite.

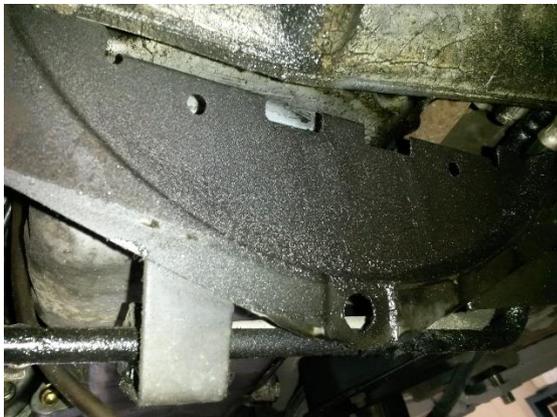
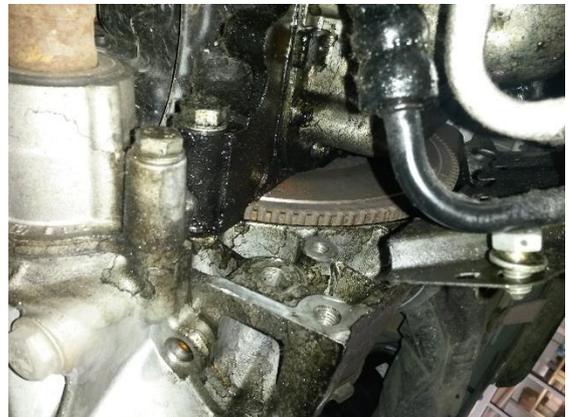
Bilan : au toucher et à l'odeur, la fuite correspondrait à de l'huile de boîte à vitesses.

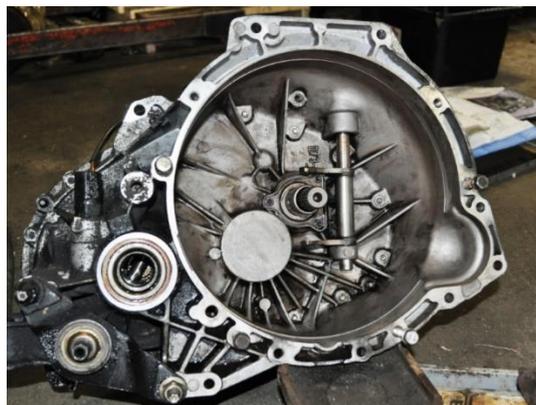
J'ai ensuite déposé la boîte à vitesses, contrôler l'état physique de l'embrayage, et regarder si le suintement constaté était en cause.

Après dépose du mécanisme d'embrayage, j'ai constaté que le disque était imbibé d'huile.

**Conséquence de la fuite d'huile :** La présence de traces d'huile dans l'embrayage a imprégné les garnitures du disque. L'adhérence de celui-ci sur le volant moteur et sur le plateau presseur est fortement diminuée.

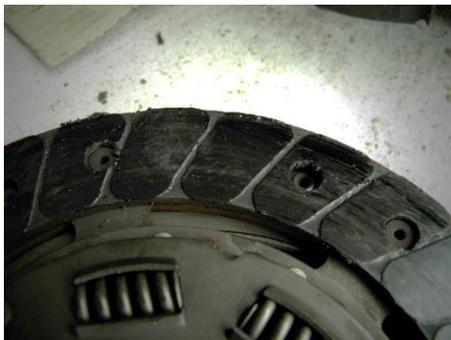
- Le joint d'étanchéité du guide de butée est défectueux.
- Les traces d'huile présentes dans le carter d'embrayage et sur le disque ont fortement diminué le coefficient d'adhérence du disque
- patinage de l'embrayage

- Le joint du guide de butée
- Le kit embrayage comprenant le mécanisme, le disque, la butée
- les joints de sorties de la boîte à vitesses
- L'huile de boîte à vitesses

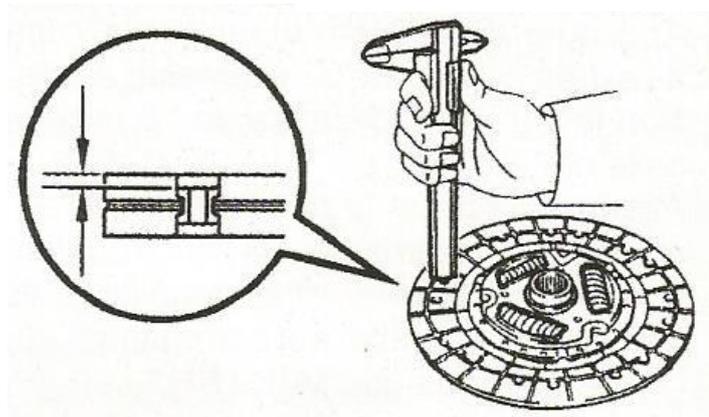
Le contrôle de profondeur a été contrôlé suivant la procédure ci-joint :

Profondeur Sous rivets	Valeur minimale constructeur	Valeur relevée
		0,3 mm

Bilan : usure qui ne dépasse pas la côte limite

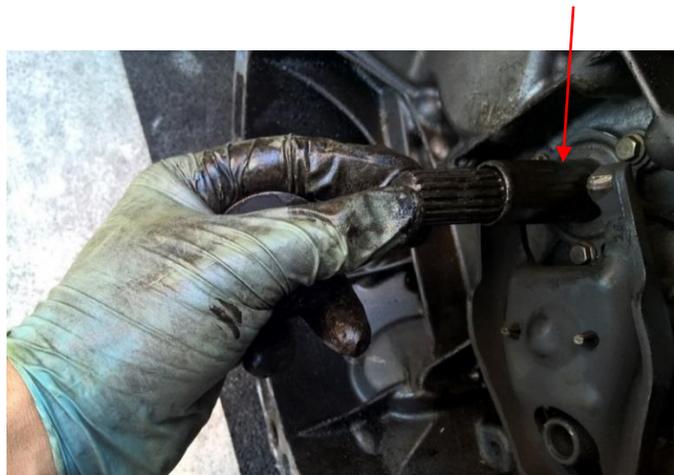
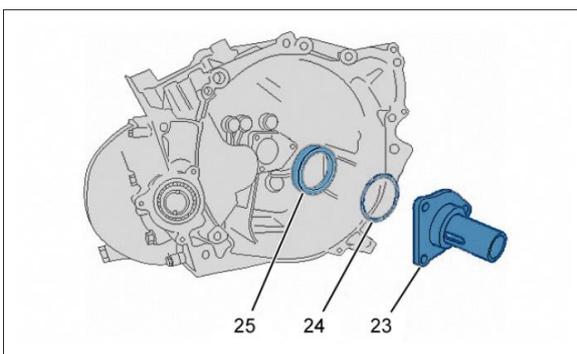
Figure : B2CKUT1D

Pour valider la fuite, j'ai déposé le guide de la butée.

Déposer :

- Le guide porte-butée (23)
- La cale de réglage (24)
- **SI NÉCESSAIRE** : La cage extérieure (25) du roulement d'arbre primaire (À l'aide de l'outil [7])

Le guide de butée est muni d'un joint à simple lèvre démontable

Zone où le joint présente une usure

Après avoir examiné la lèvre du joint, une légère déformation est visible.

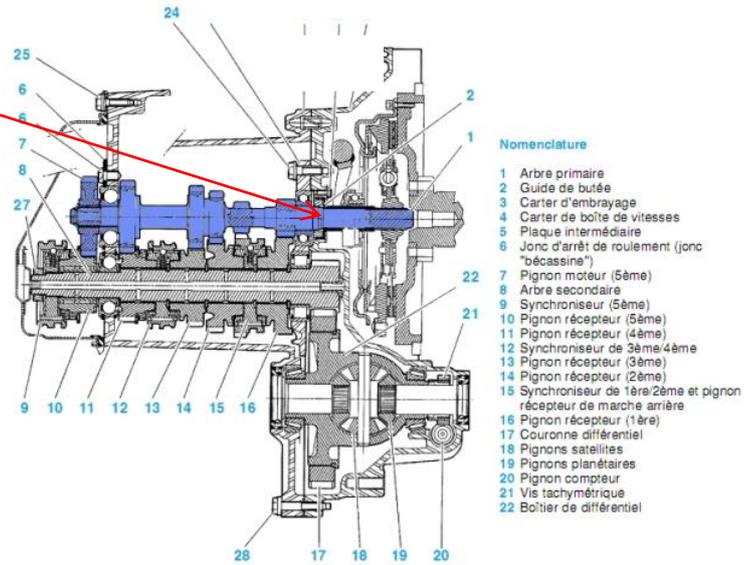
Contrôle de l'état de l'axe primaire de la boîte à vitesses pour vérifier la « portée » du joint (surface de contact avec la lèvre du joint)

- 1- Absence d'usure au niveau de la portée du joint
- 2- Etat de surface non agressive pour la lèvre du joint

Bilan : Pas d'usure de la portée et de l'état de surface du joint

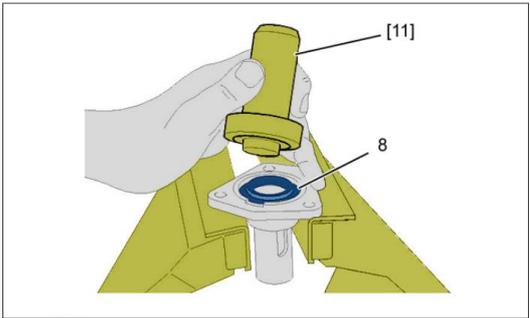
<p>Positionnement du guide à l'étau sur des mors doux : utiliser un tampon de montage pour insérer le joint</p>

<p>Figure : B2CKJT2D</p> <p>(8) Joint de guide de butée.  <b>Reposer un joint d'étanchéité neuf dans le guide porte-butée, à l'aide du tampon de montage [ 11 ]</b></p>
<p>Montage du guide</p>

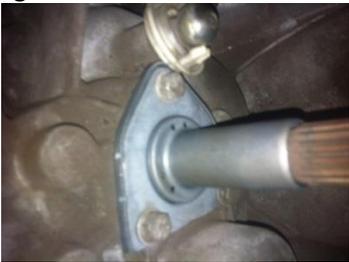
<p>Figure : B2CKJT1D</p>
<p>Remplacement du mécanisme d'embrayage</p> <p>Une attention particulière doit être apportée pour le coulisement du disque sur les cannelures de l'axe primaire et le coulisement de la butée sur le guide</p> <p>Graisser et faire coulisser le disque et la butée</p> <p>Eliminer le surplus de graisse sur le disque, butée, carter</p>

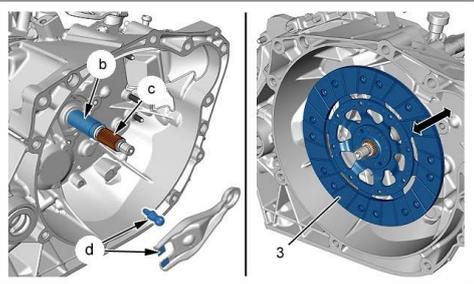
<p>Figure : B2BG09FD</p> <p><b>ATTENTION</b> Protéger l'intérieur du carter d'embrayage des projections de graisse.</p> <p>Véhicules équipés d'une boîte de vitesses avec butée d'embrayage mécanique.</p> <p>Pulvériser légèrement de la graisse (aérosol) sur les éléments suivants ; <b>À l'aide d'une graisse d'indices °G14°</b></p> <ul style="list-style-type: none"> <li>• Le tube guide de butée d'embrayage (en "b")</li> <li>• Les cannelures de l'arbre primaire (en "c")</li> <li>• La fourchette d'embrayage (en "d")</li> </ul>

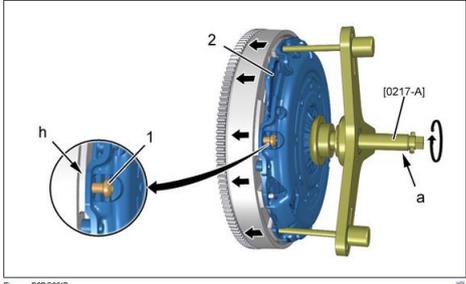
<p>Mise en place des outils [0217-A] et [0217-BZZ] :</p> <ul style="list-style-type: none"> <li>• Visser de 5 tours les 3 tiges de maintien [0217-BZZ] à la place des vis (1)</li> <li>• Poser l'outil [0217-A] sur les tiges de maintien [0217-BZZ]</li> <li>• Aligner l'outil [0217-A] par rapport au mécanisme d'embrayage (2) ; À l'aide des molettes [0217-BZZ] (Les cotes "A" doivent être identiques)</li> </ul>

<p>Figure : 82B209D "a" Vis centrale.</p> <p><b>ATTENTION</b> : Lors de la compression du mécanisme d'embrayage ; Ne pas franchir de point dur lors du serrage de la vis centrale "a" de l'outil [0217-A].</p> <p>Comprimer progressivement le mécanisme d'embrayage (2) jusqu'au contact sur le volant moteur primaire (en "h").</p> <p><b>NOTA</b> : Contact à chaque vis (1) (en "h").</p> <p>Comprimer progressivement le mécanisme d'embrayage (2) jusqu'au contact sur le volant moteur primaire (en "h").</p> <p><b>NOTA</b> : Contact à chaque vis (1) (en "h").</p>

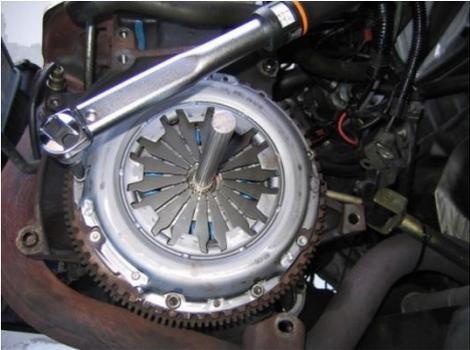
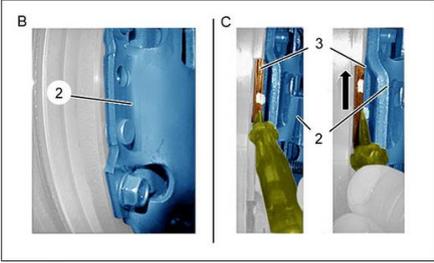
<p>Serrage des vis au couple du mécanisme (2 m.daN)</p>

<p>Figure : 82B30A0D</p> <p>"B" Mécanisme d'embrayage (2) sans accès au disque d'embrayage (3). "C" Mécanisme d'embrayage (2) avec accès au disque d'embrayage (3).</p> <p>Appliquer la procédure en fonction du montage identifié.</p> <p>Montage "B" : Compression du mécanisme d'embrayage ; À l'aide de la vis centrale "a" de l'outil [0217-A] :</p> <ul style="list-style-type: none"> <li>• Visser les 3 vis "a" de l'outil [0217-BZZ] de deux tours supplémentaires au maximum</li> <li>• Serrer les 3 vis (1) au couple</li> </ul> <p>Montage "C" : Compression du mécanisme d'embrayage ; À l'aide de la vis centrale "a" de l'outil [0217-A] :</p> <ul style="list-style-type: none"> <li>• Appliquer un léger effort sur le disque d'embrayage (3) pour contrôler la rotation ; À l'aide d'un tournevis plet et fin</li> <li>• En cas de rotation difficile ou impossible, poursuivre l'opération de compression du mécanisme d'embrayage très progressivement jusqu'à la rotation (1/8 ème de tour sur la vis de l'outil !)</li> <li>• Serrer les 3 vis (1) au couple</li> </ul> <p>Dévisser la vis centrale de l'outil [0217-A] (en "a") de quelques tours pour détendre le mécanisme d'embrayage (2). Déposer les outils [0217-A], [0217-BZZ] et [0217-CX]. Reposer et serrer au couple les 3 vis (1) restantes (vis neuves).</p>
